Denkmalpflege im Rheinland

Utopie trifft Realität – Instandsetzung einer experimentellen Holzkonstruktion der 1960er-Jahre: Haus Mayer-Kuckuk in Bad Honnef

Gundula Lang

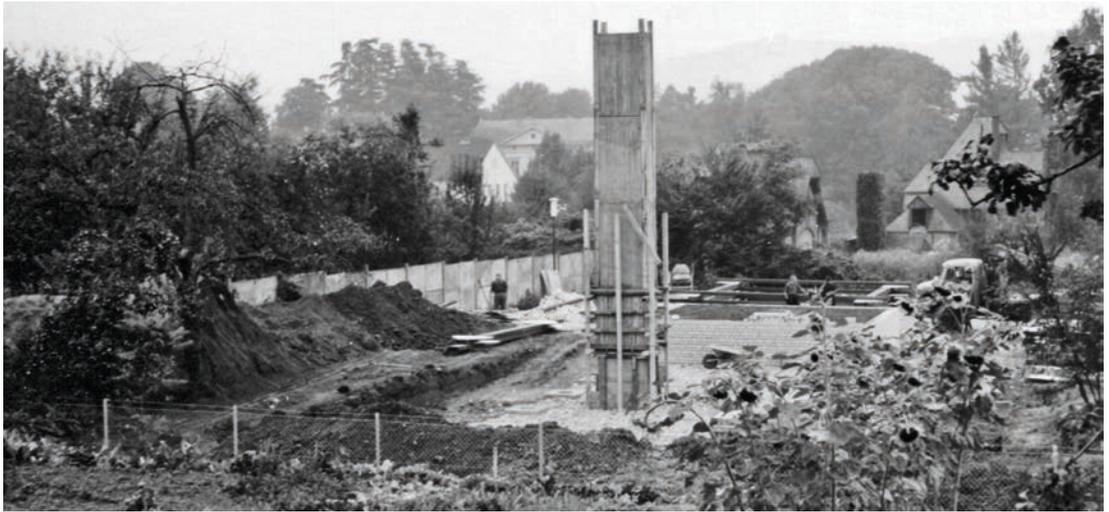
39. Baubeginn: Punktfundamente und Schornstein. Foto: Werner Hoffmann, 1967.

Das zweigeschossige Wohnhaus wurde aus industriell vorgefertigten Bauteilen innerhalb von fünf Tagen aufgerichtet. Voraus ging die etwa sechswöchige Bauvorbereitung, in welcher Punktfundamente und ein Schornstein aus Beton gegossen wurden und abgebunden haben. Das Tragskelett aus schwarz gestrichenem Leimholz steht etwa 10 cm vor den Umfassungswänden, die also keine tragende Funktion haben. Als bloßer Raumabschluss bestehen sie aus Tafелеlementen aus Eternit mit Schall- und Wärmedämmung und sind kontrastierend in Weiß gestrichen (Abb. 42). Der Boden des hölzernen Tragskeletts liegt etwa 90 cm über der Erde und die insgesamt 16 Ständer sind über Stahlstübe und -stifte in 16 Betonfundamenten verankert. Auf jeder Längsseite des Kubus sind acht geschossüber-

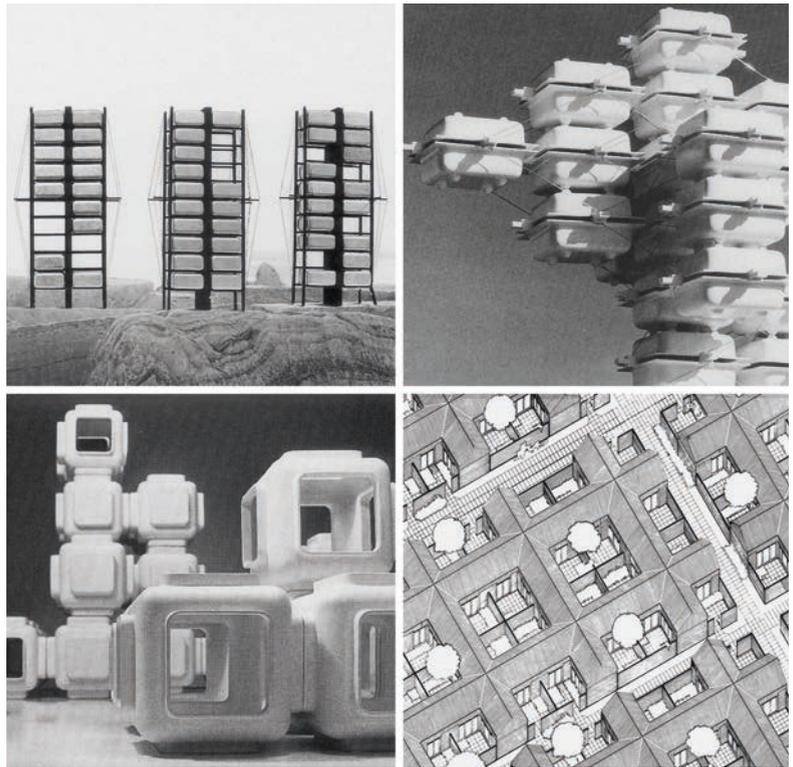
40. Wolfgang Döring: Stahlgerüst mit Wohnschubladen (1964), verspannte Wohnschachteln (1966), addierte Wohnwürfel (1969) und typisierte Einfamilienhäuser als Teppichsiedlung (Neue Stadt Wulfen, 1976). Repros aus Döring, 1989, S. 18, 21, 25, 26; Viola Blumrich, LVR-ADR 2017.

junger Architekt, geprägt von der fortschrittsgläubigen Gesellschaft der Wirtschaftswunderzeit, nahm er teil an der zeitgenössischen Architekturdebatte. Er vertrat die Auffassung, dass die Zukunft des Bauens in der Abkehr von der konventionellen Bauweise handwerklicher Tradition und in der Entwicklung einer vollkommenen Industrialisierung der Architektur läge. In den 1960er- und 1970er-Jahren hatte er sich ausführlich mit der Entwicklung von Systembauten beschäftigt. 1964 entwarf er ein – Modell gebliebenes – Stahlgerüst, welches je nach Bedarf schubladenartig Wohncontainer aufnehmen sollte; 1966 stapelte und verspannte er – ebenfalls als Modell – ähnliche Wohncontainer vielfach übereinander und nebeneinander; 1969 entwarf er eine Wohnsiedlung, die aus der Addition eines immer gleichen Wohnwürfels besteht; 1976 entwickelte er eine Teppichsiedlung für die Neue Stadt Wulfen aus typisierten, eingeschossigen Einfamilienhäusern, deren Größe über den Zusammenschluss mehrerer Innenhöfe variabel war (Abb. 40).²

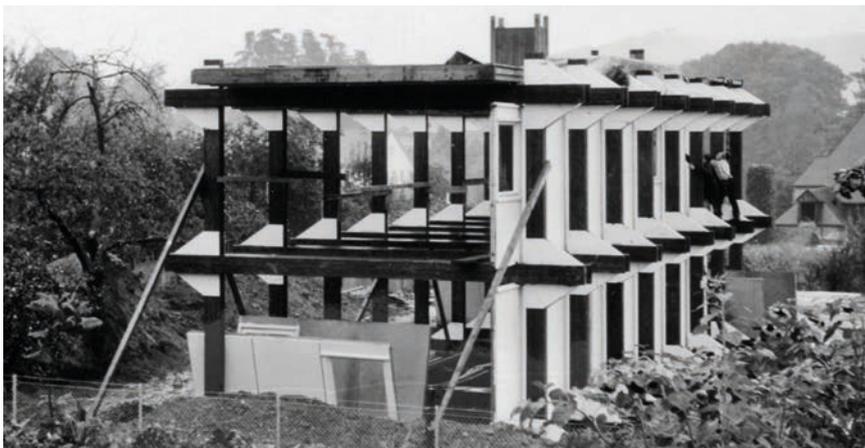
42. Errichtung des Tragwerks
und Montage der Decken
und Außenwände.
Foto: Werner Hoffmann, 1967.

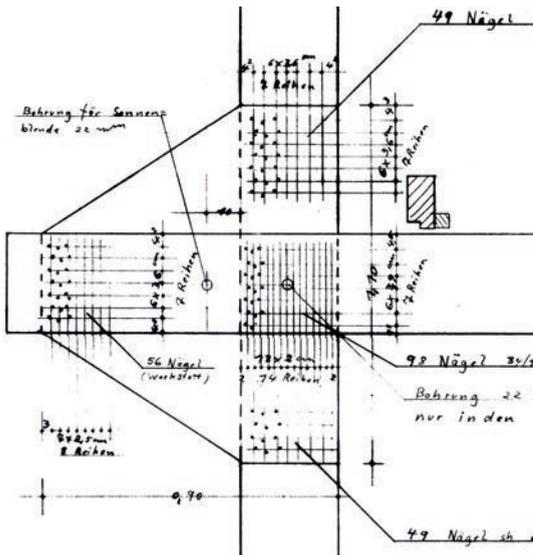
43. Nagelbild der Werkplanung. Zeichnung: Firma Nachbarschulte + Co. KG, Dorsten, 1967.

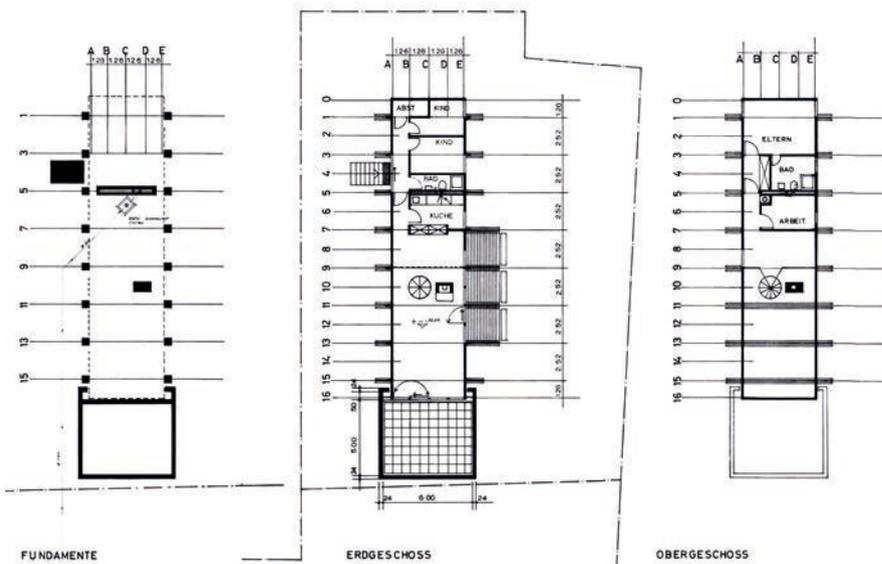
44. Grundrisse.
Zeichnung: Wolfgang Döring,
1967.

Das Raumprogramm umfasst die üblichen Funktionen: Der Zutritt erfolgt über eine Treppe und eine Schiebe-Haustür, ein schmaler Flur führt rechter Hand in einen Wohnraum mit Kamin, Essplatz und Küche, die über eine Durchreiche verbunden sind, sowie linker Hand in zwei Kinderzimmer und ein Bad (Abb. 44). Im Obergeschoss, das über eine mittig im Wohnraum liegende Wendeltreppe neben dem Schornstein erreicht wird, führt ein kurzer Flur mit Einbauschrank zu einem Arbeitszimmer und zum Elternschlafzimmer, ensuite folgt ein weiteres Bad. Der Wohnraum mit Essplatz ist über beide Geschosse zu einem hohen Luftraum geöffnet. Vier bodentiefe Fenster auf der Schmalseite im Erdgeschoss führen auf

eine von einer Mauer umschlossene Terrasse Richtung Westen; nach Süden öffnet sich der Wohnraum über fünf bodentiefe Fenster zum Garten. Die übrigen Räume sind über gliederungslose, annähernd quadratische Fenster belichtet, die im Erdgeschoss durch weiß gestrichene Schiebe-Läden aus Holzlamellen verdunkelt werden können.

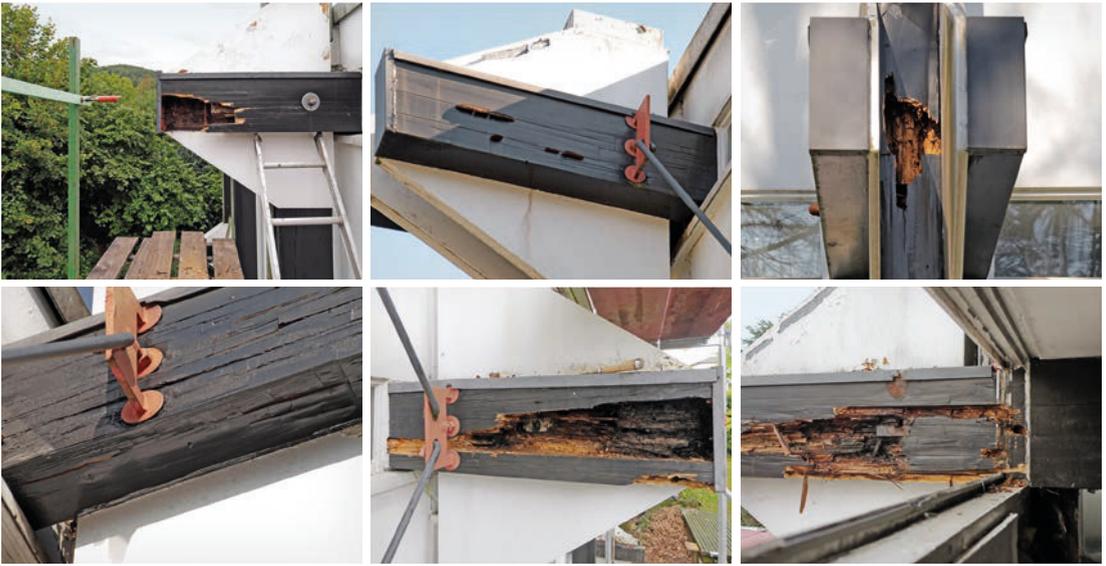
außenliegenden Tragskelett. Die Binder waren deformiert, Lamellen und Leimfugen trennten sich voneinander, das Holz war von Pilzen befallen und Fruchtkörper waren gewachsen, von außen lange Zeit nicht erkennbar, falteten die Leimbinder von innen heraus (Abb. 45).

45. Fäulnissschäden, Schädlings- und Pilzbefall am Tragwerk. Fotos: Hartmut Witte, 2008–2012.

Gleichzeitig belegten zusätzliche, vergleichende Feuchtigkeitsmessungen an den abgedeckten Knotenverbindungen sowie an einer, deren Blechverwahrung seit Längerem entfernt worden war, dass die Schadensursache weniger im bauzeitlichen Material begründet war, sondern vielmehr in der Sanierung von 1992–95. Die damals angestrebte Verbesserung des konstruktiven Witterungsschutzes wurde technisch und hinsichtlich der verwendeten Materialien nicht fachgerecht ausgeführt: die Dreiecksplatten wurden allseitig und die Binder-Oberflächen ohne Hinterlüftung abgedeckt, für die

zusätzlichen Bolzenverbindungen wurde keine rostfreie Qualität verwendet, die Fugen zwischen Holz und Blech wurden mit Elastomeren abgedichtet. Eindringende Feuchtigkeit konnte nicht abtrocknen, die Spanplatten standen in Wasser und die Binder waren von oben und innerhalb der Knoten nass – so entstand das gravierende Schadensbild.

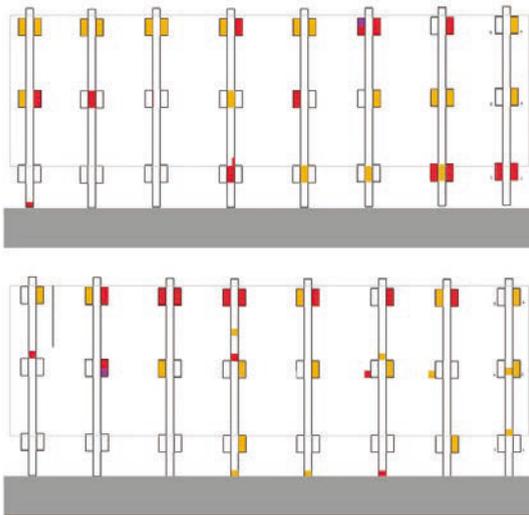
Seit 2007 rechtskräftig als Baudenkmal geschützt,⁷ fand 2011 ein erster Ortstermin im Beisein von Wolfgang Döring statt. Anhand eines grafischen Schadenskatasters der Eigentümer (Abb. 46) konnte das Ausmaß der Holzzerstörung an Bindern, Ständern und Dreiecksplatten erfasst werden. Als Schadensursache wurde erkannt, dass die Anfälligkeit dafür im Experiment der außenliegenden, der Witterung ausgesetzten Konstruktion aus dem industriell hergestellten Material begründet liegt. Erste Überlegungen für eine Instandsetzung fassten deswegen die Reparatur der verfaulten Binder und den Ersatz der Spanplatten durch witterungsbeständiges Material wie beispielsweise Metall oder Kunststoff ins Auge. Um den konstruktiven Witterungsschutz zu verbessern, sollten die Innenseiten der Dreiecke mit Rillen versehen werden, damit an den Kontaktflächen im Knoten Niederschlag ablaufen könnte; für Verbindungen sollte rostfreies Material verwendet werden.

46. Schematisches Schadenskataster der nördlichen und südlichen Fassade aus dem Jahr 2011. Zeichnung: Christian Welter, projektplus GmbH, Siegen, 2012.

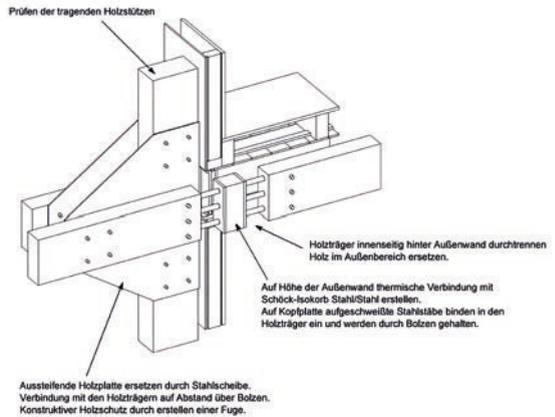
47. Knotenverbindung mit thermisch trennendem Stahlbauteil. Zeichnung: Christian Welter, projektplus GmbH, Siegen, 2012.

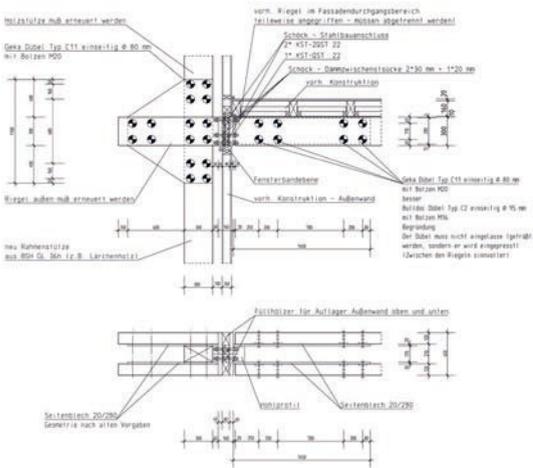
48. Verbindung mit thermisch trennendem Stahlbauteil und Rechteckrohren, die das Gebäude durchdringen. Zeichnung: Ingenieurbüro Manfred Otterbach, Niederfischbach, 2014.

Deswegen wurde in einer zweiten Version im November 2013 vorgesehen, die Doppelzangen sowohl außen wie innen so weit einzukürzen wie nötig. Die Verbindungen

ding zwischen gesundem und geschädigtem Tragwerk sollte über Rechteckrohre aus Stahl hergestellt werden, die die Umfassungswände durchdringen würden und auf welche Köpfe aus Vollholz aufgesteckt werden sollten (Abb. 48). Erneut sollten die thermisch getrennten Stahlbauelemente Verwendung finden. Vorteilhaft wäre dabei die leichte Reparaturfähigkeit gewesen für den Fall, dass außen erneut Schäden auftreten würden. Technisch zu risikoreich war aber die Anforderung der millimetergenauen Ausführung der Stahlbauteile. Schon geringste Maßtoleranzen hätten zu gravierenden Komplikationen beim Bau geführt. Aus denkmalpflegerischer Sicht wurde bemängelt, dass die Verwendung dieser Stahlrohre, die mit 24 Dübeln je Zangenhälfte die Leimbinder und Lärchenholzköpfe verbinden sollten, derart stark und sichtbar in die Konstruktionsweise eingegriffen hätte, dass das bewusst als Holzbau gefertigte Gebäude zur Stahlbaukonstruktion mutieren würde. Außerdem wären die Leimbinder beidseits um etwa 1,5 m reduziert und im Inneren auf einer Länge von nur rund 2 m erhalten worden. Diese Form des Substanzerhalts war aber weder technisch noch denkmalpflegerisch sinnvoll.

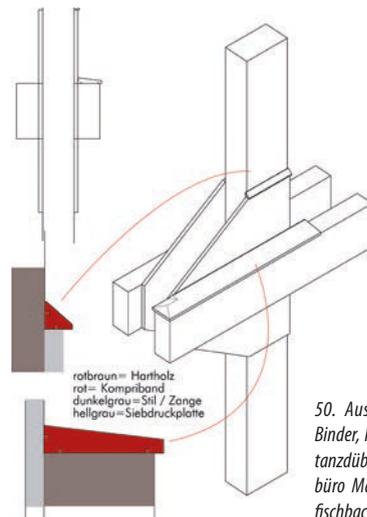
50. Austausch der Ständer und Binder, Knotenverbindung mit Distanzdübeln. Zeichnung: Ingenieurbüro Manfred Otterbach, Niederfischbach, 2014.

Diese Erkenntnisse führten zur dritten Version der Instandsetzungsmethode. Geplant wurde nun der komplette Austausch des Tragwerks und seiner aussteifenden Platten unter Verwendung von dauerhafterem Material, wodurch eine längere Lebensdauer der Konstruktion erzielt werden sollte. Anstelle der Fichte-Leimbinder sollte ein aus zwei Teilen geleimter Binder aus Douglasie zur Verwendung kommen, Siebdruckplatten für die aussteifenden Dreiecke und Nagelungen aus Edelstahl. Vor allem sollten, so die dringende Forderung des hinzugezogenen Holz Sachverständigen, zusätzliche Maßnahmen des konstruktiven Holzschutzes erfolgen, indem alle waagrecht Fugen mit Kompriband und gefasten Hartholzleisten als leicht auszutauschendes Opferholz abgedeckt werden sollten (Abb. 49). Angesichts der in der Witterung stehenden Konstruktion, ihrer grundsätzlichen Schadensanfälligkeit und der Verwendung von Opferelementen wäre eine regelmäßige Kontrolle und Wartung unabdingbar.

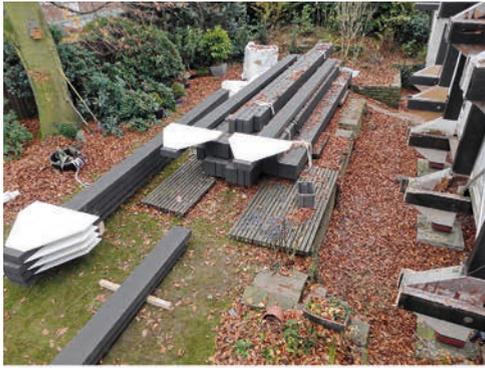
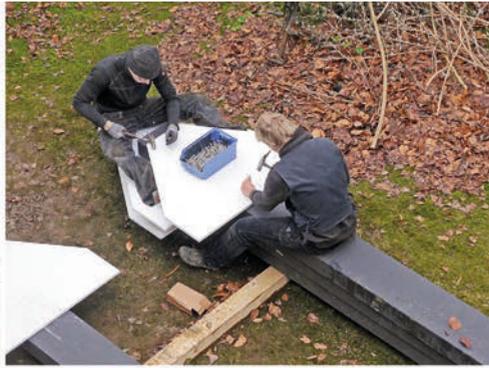
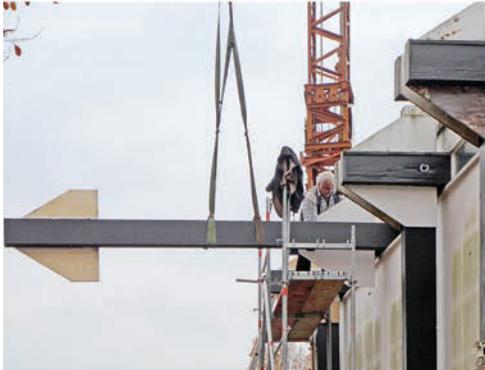
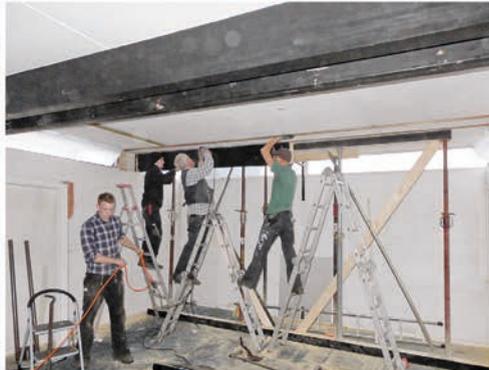
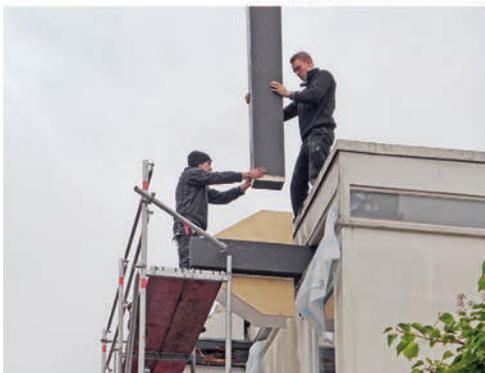
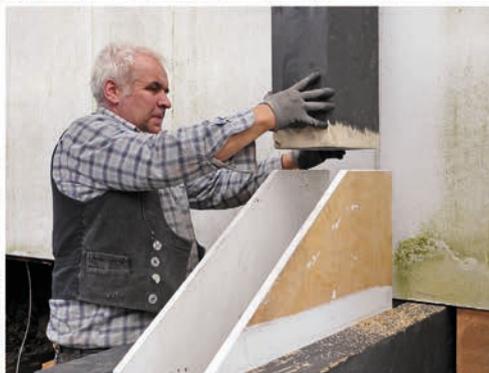
51. Austausch der Ständer und Binder, Nagelung gemäß Statik, Zinkabdeckungen als konstruktiver Witterungsschutz. Fotos: Hartmut Witte, 2014–2015.

Dementsprechend wurde im August 2014 der Bauantrag gestellt und die Baumaßnahme bis 2015 durchgeführt (Abb. 51). Abgestützt durch Ersatzträger von unten, Baustützen im Inneren und temporären Längsaussteifungen aus Stahl wurden die 16 Ständer, 48 Binder und 96 Dreiecksplatten achsweise ausgewechselt. Die Holzteile wurden vorab nach genauesten Vorschriften des Herstellers gestrichen und die Dreiecksplatten nach statisch festgelegtem Bild aufgenagelt. Unvermeidbare Konsequenz dieses Austauschs waren Eingriffe an den raumtrennenden Innenwänden, Einbauten und Installationen entlang der Binder sowie der Ausbau der Oberlichtbänder. Dabei traten erhebliche Fäulnisschäden an den Fensterbänken zutage, sodass auch diese erneuert werden mussten. In mehrfachen Bemusterungen wurden Material und Gestalt für die unabdingbaren Abdeckungen gesucht: Sie wurden aus Zink hergestellt und farblich angepasst. Abschließend wurden die Außenwände gereinigt und gestrichen (Abb. 52).⁹

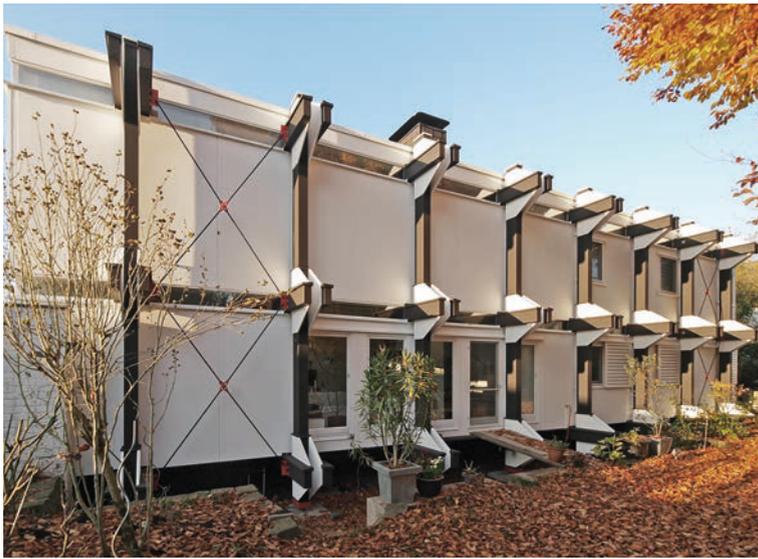
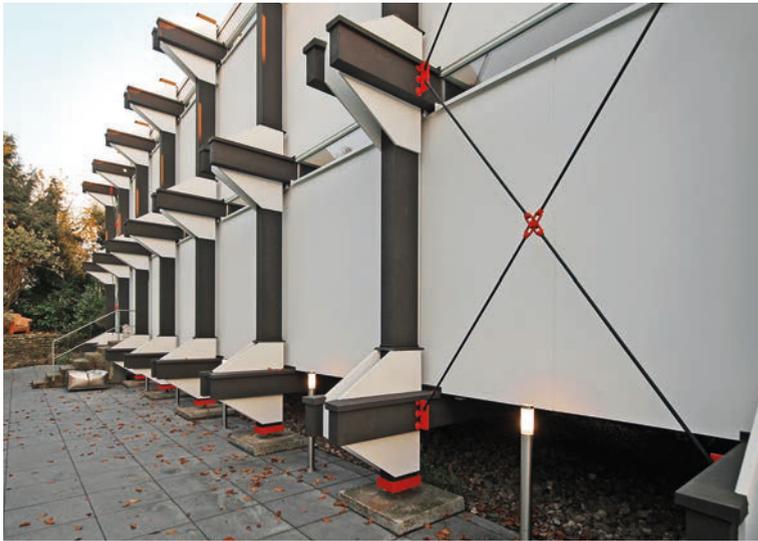
52. Haus Mayer-Kuckuk nach der Instandsetzung.
Fotos: Hartmut Witte, 2015.
